# MLADÁ BOLESLAV

REVITALIZACE PARKU ŠTĚPÁNKA 2013/2014

Ing.arch. Veronika Bubeníčková

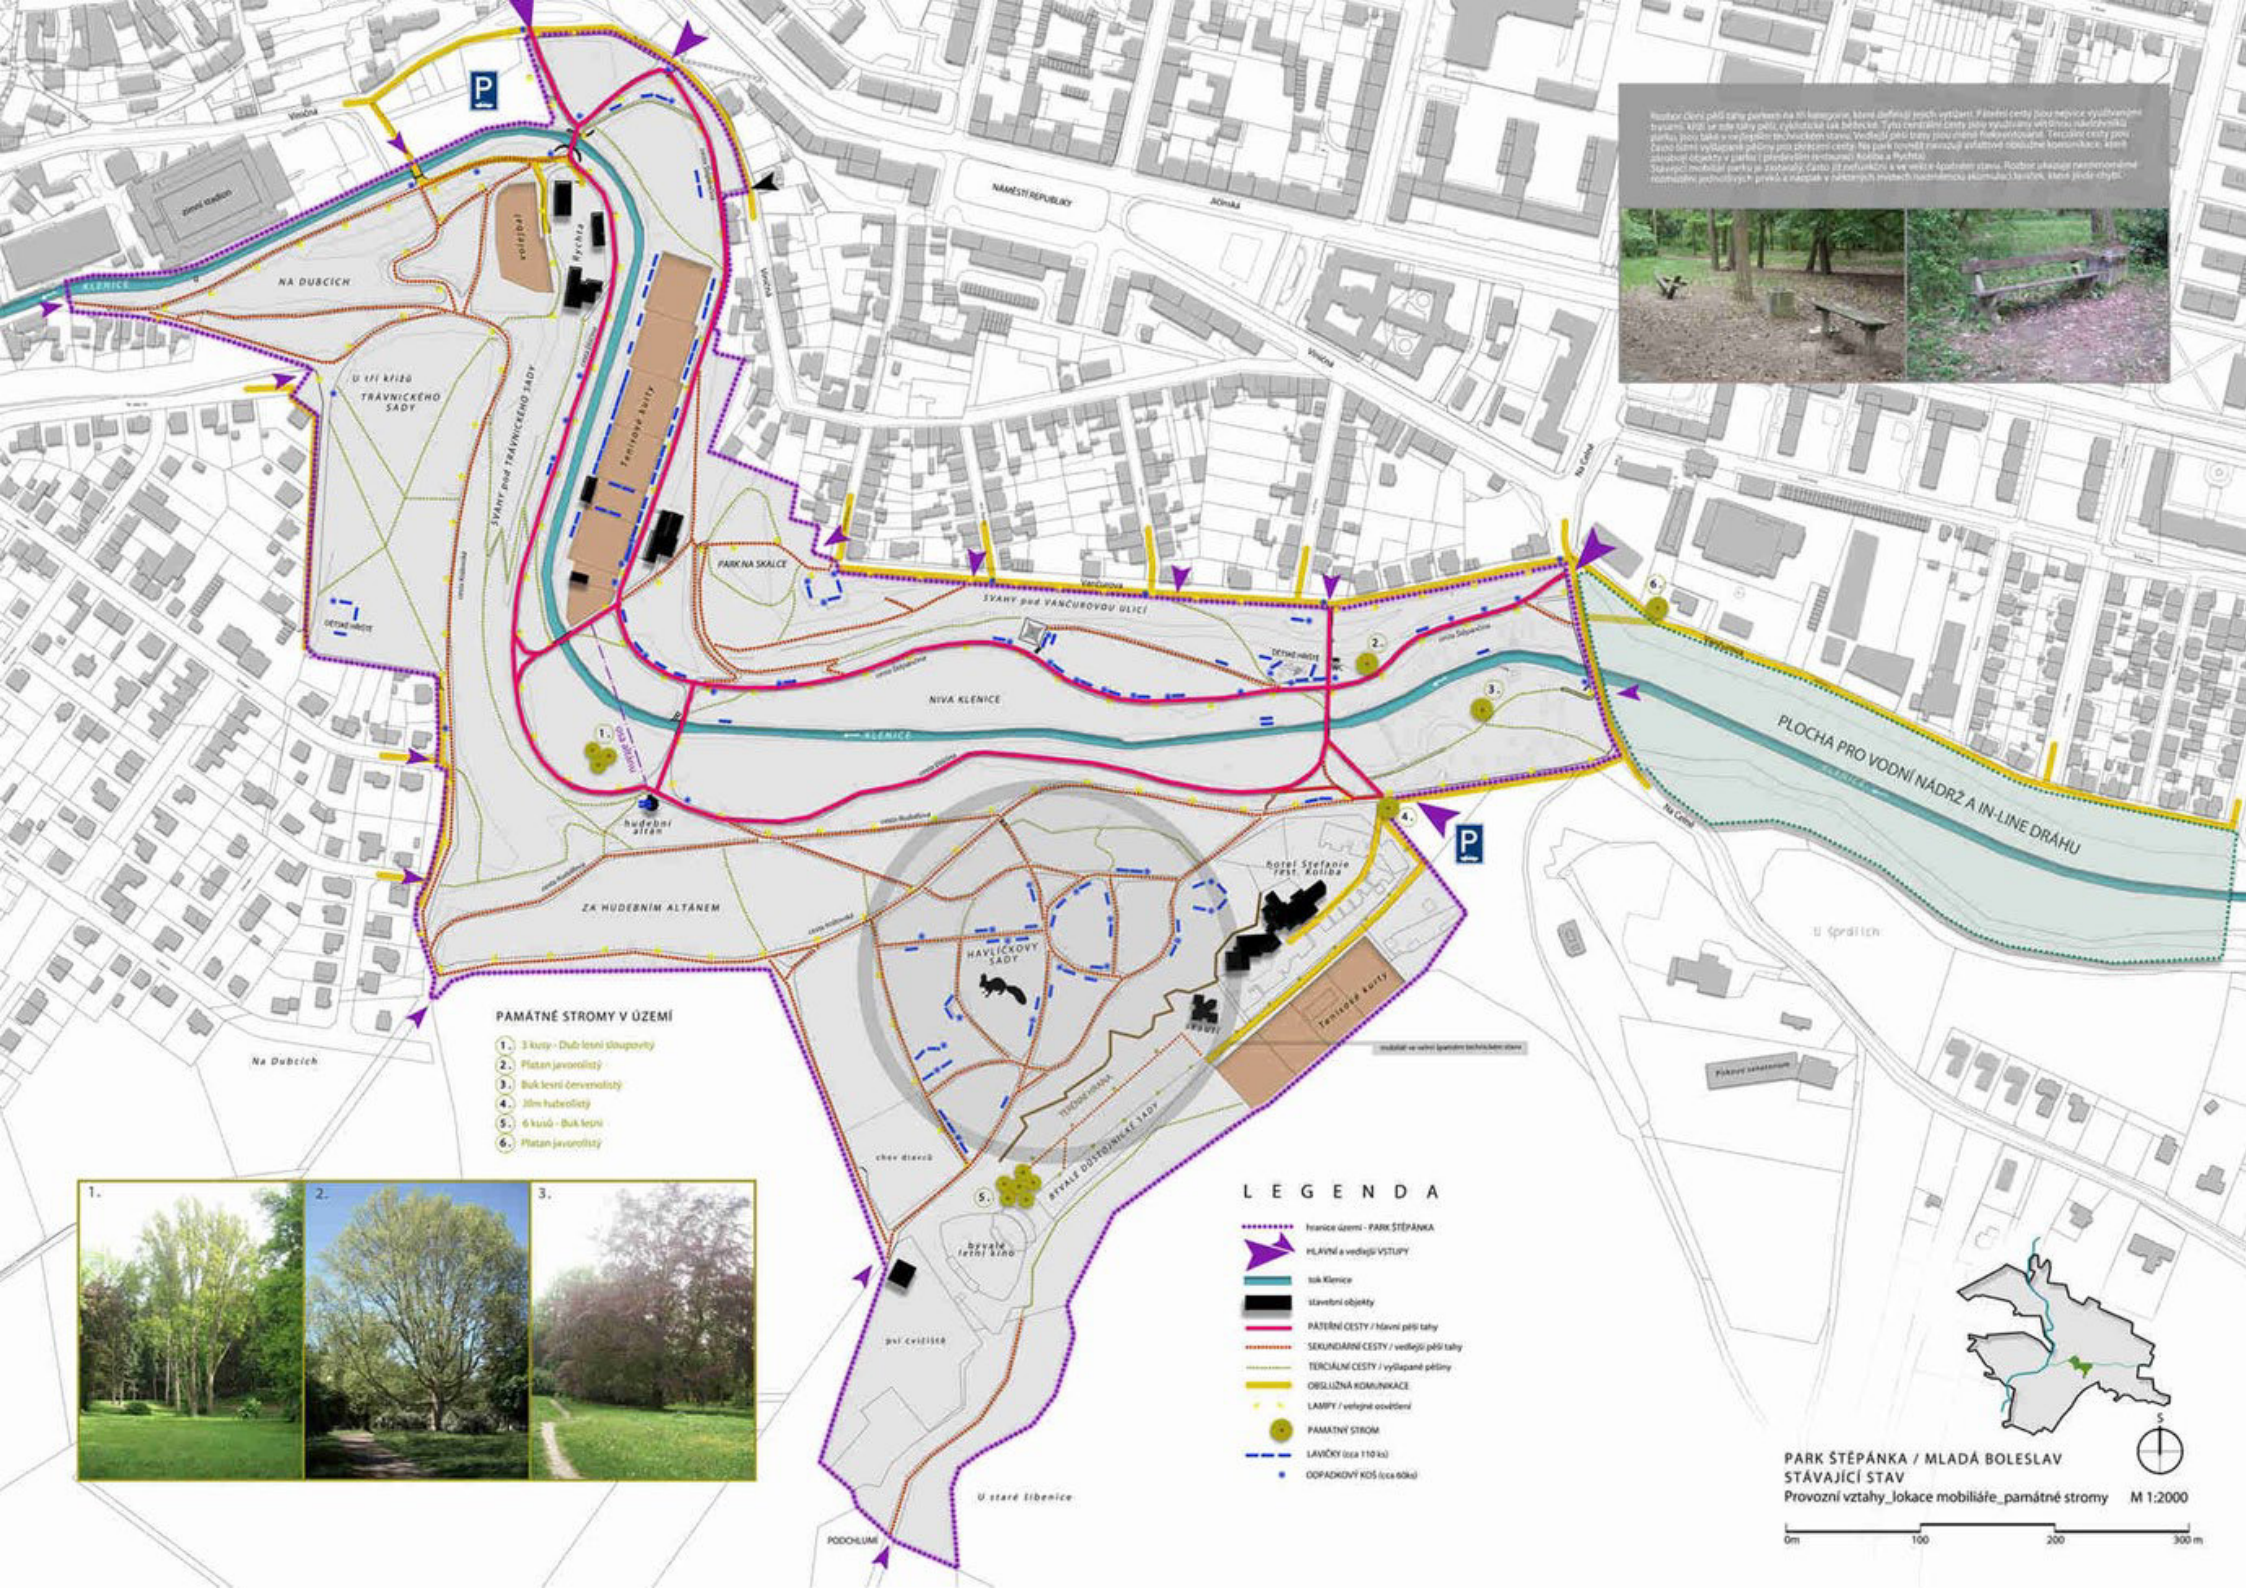
PARK ŠTĚPÁNKA / MLADÁ BOLESLAV  
STÁVAJÍCÍ STAV  
Provozní vztahy\_lokace mobiliáře\_památné stromy M 1:2000

**FRANCIJA území - FARK ŠTĚPÁNKA**  
 **HLAVNÍ a vedlejší VSTUPY**  
 **Isk Klancie**  
 **Stavěbní objekty**  
 **PÁTEŘNÍ CESTY / hlavní pěší tahy**  
 **SEKUNDÁRNÍ CESTY / vedlejší pěší**  
 **TERCIÁLNÍ CESTY / vyúštěpané pěší**  
 **OBŠLUŽNÁ KOMUNIKACE**  
 **LAMPY / veřejná osvětlení**  
 **PAMÁTKY STROM**  
 **LAVIČKY (cca 110 ks)**  
 **ODPAZDIOVÝ KDS (cca 80 ks)**

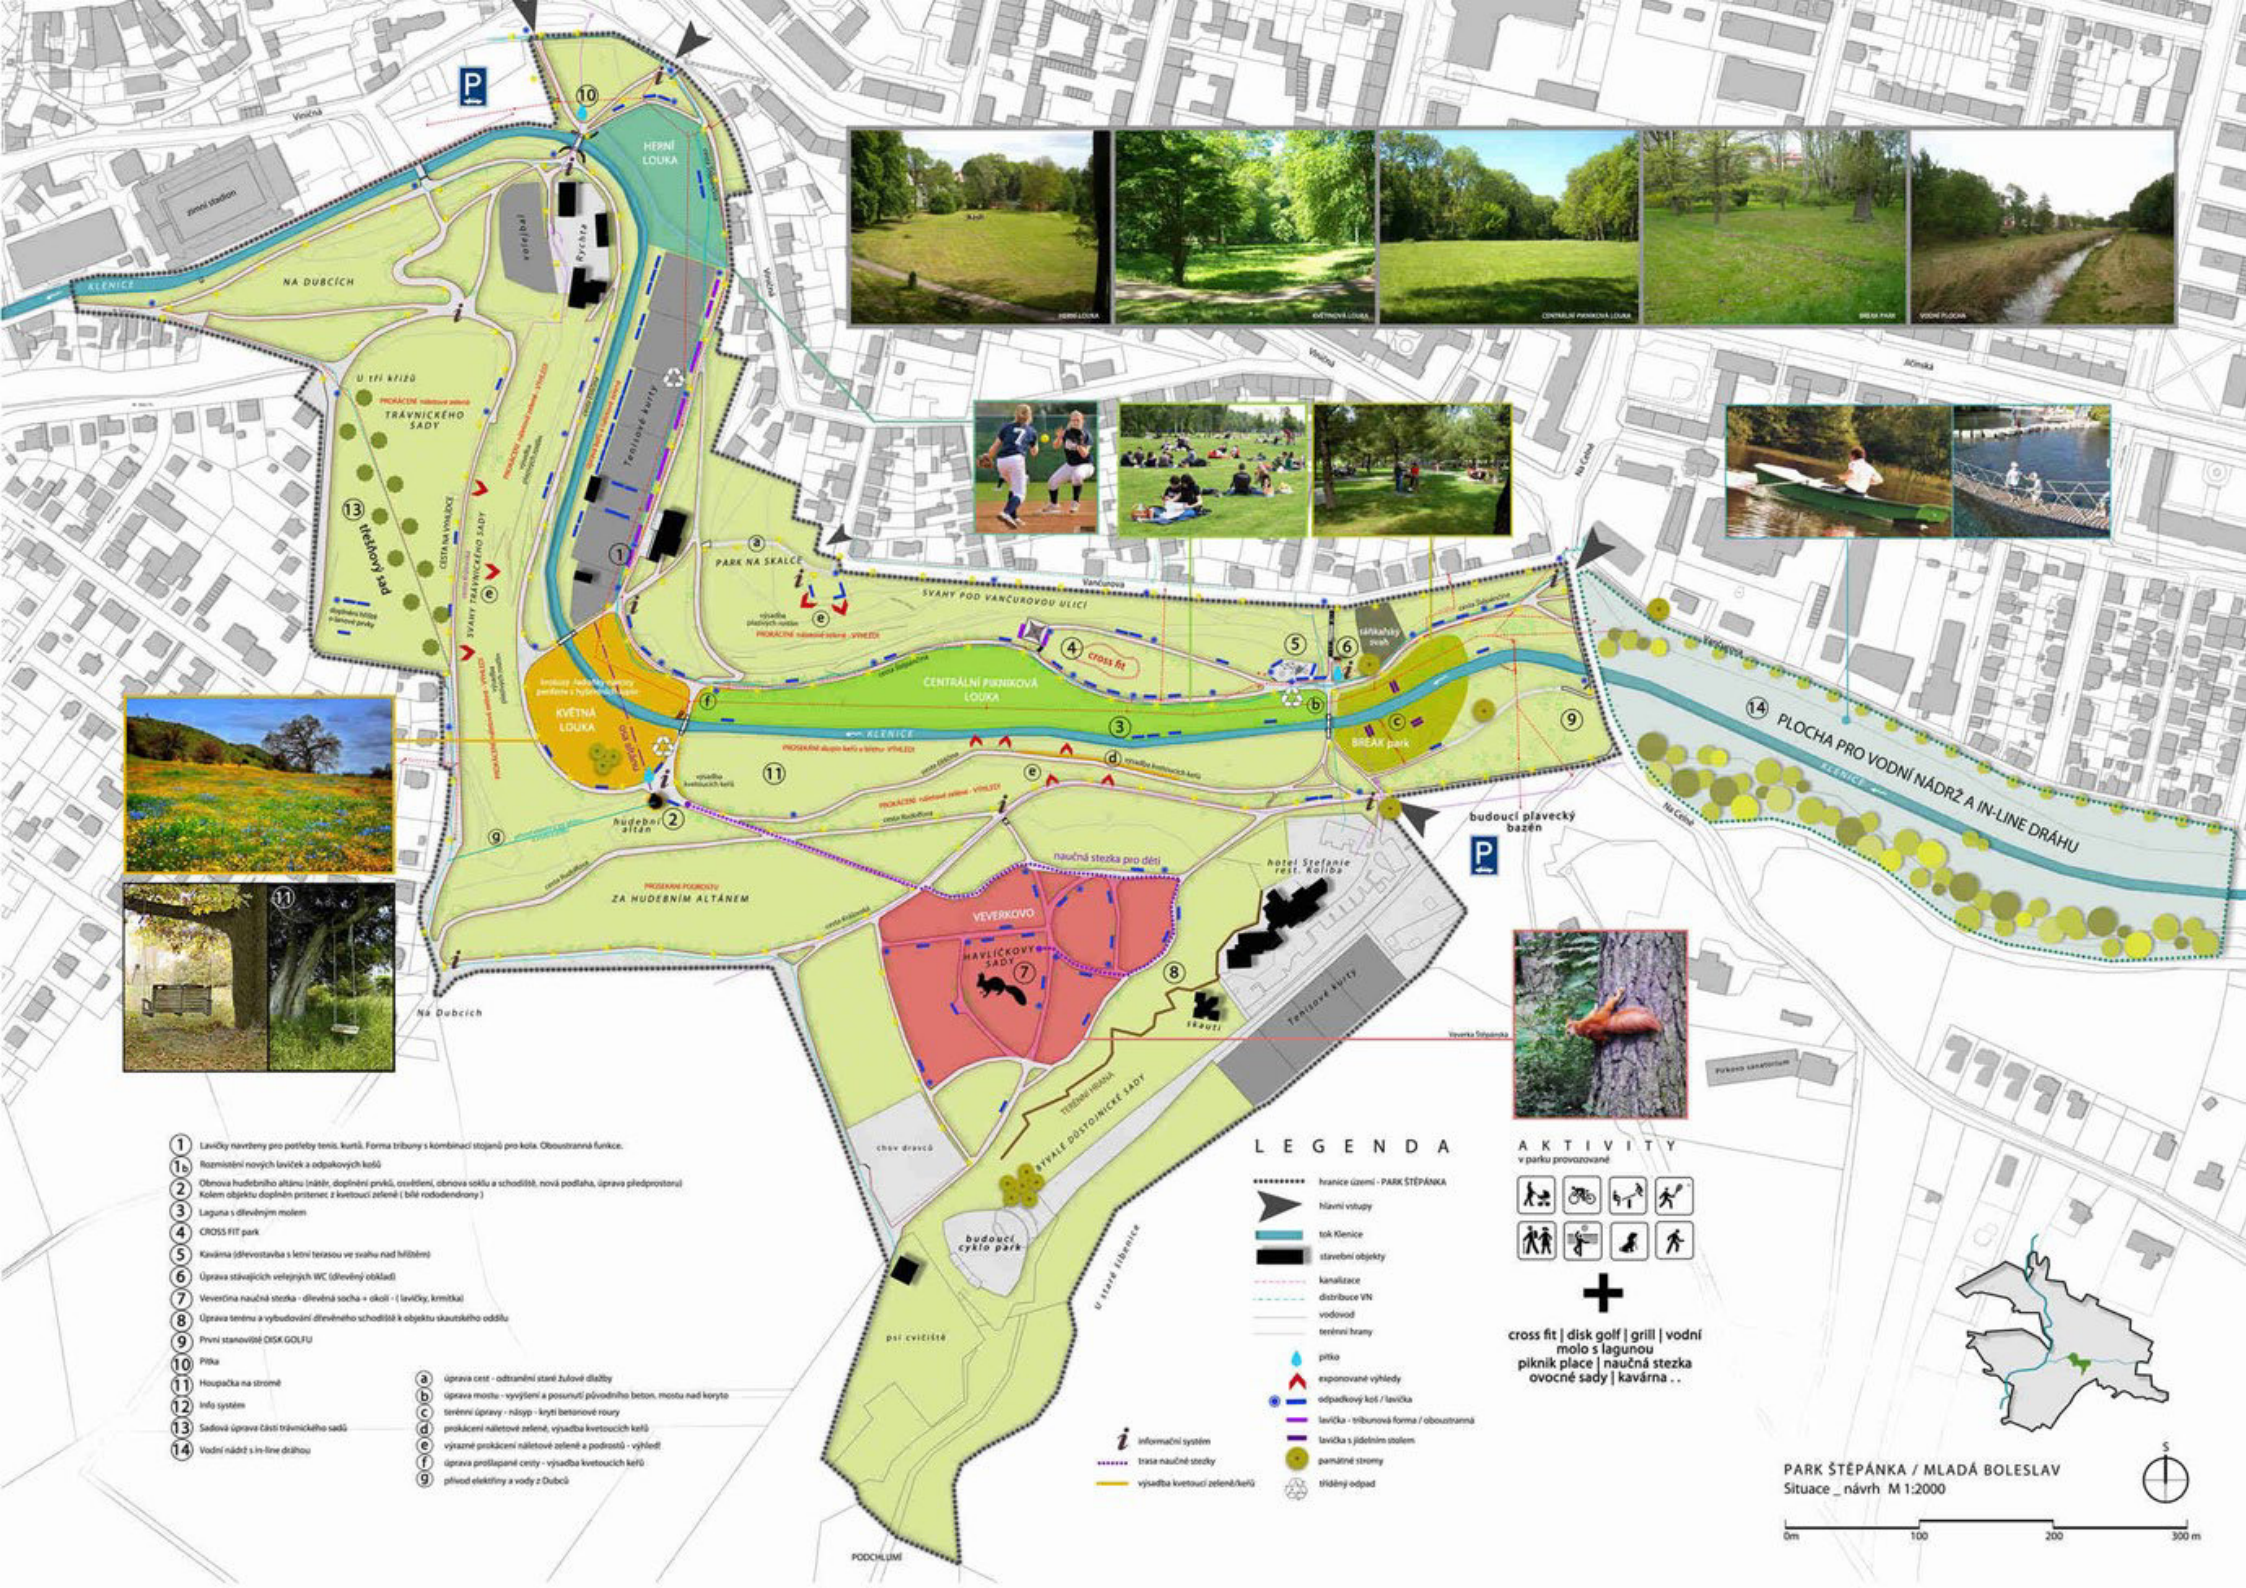
- 1 Lavičky navrženy pro potřeby tenis, kurtů. Forma tribuny s kombinací stojanů pro kotě. Obousměrná funkce.
  - 1b Rozmístění nových laviček a odpadkových košů

- 2 Obnova hudebního altánu (nástř, doplnění prvků, ozvláštnění, obnova sošky a schodiště, nová podlaha, úprava předprostoru) kolem objektu doplněn prstenec z kvetoucích zeleně (bílá rododendrony)

- 3 Laguna s dřevěným mostem
  - 4 CROSS FIT park
  - 5 Kaviárna (dřevostavba s lesní terasou ve svahu nad mláží)
  - 6 Úprava stávajících veřejných WC (dřevěný obklad)

- 7 Veverčina naučná stezka - dřevěná socha + okolí - (lavičky, krmítka)
  - 8 Úprava terénu a vybudování dřevěného schodiště k objektu skautského oddělu

- 9 První stanoviště DISK GOLFU
  - 10 Pítko
  - 11 Houpačka na stromě
  - 12 Info systém
  - 13 Sadová úprava části trávnického sadu
  - 14 Vodní nádrž s in-line drahou

- a úprava cest - odstraňování stání žulové dílčty
  - b úprava mostu - vyvážení a posunutí původního beton, mostu nad koryto
  - c terénní úpravy - násp - kryty betonové rosy

- d prokácení náletové zeleně, výsadba kvetoucích keřů
  - e výrazné prokácení náletové zeleně a podstaty - výhled
  - f úprava prolápané cesty - výsadba kvetoucích keřů

- g přívod elektřiny a vody z Dubčů

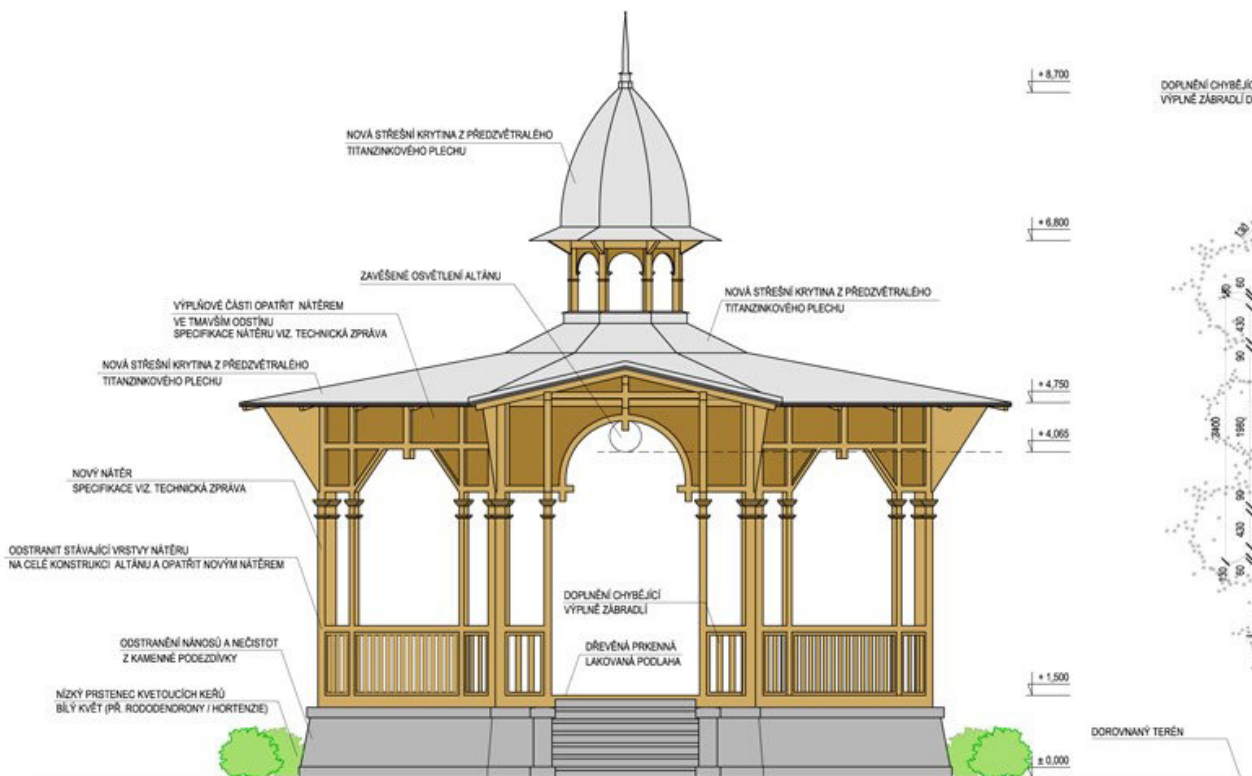
## POHLED

KAMENNOU PODEZDÍVKU RESTAURÁTORSKY OŠETŘIT, POŠKOZENÉ KUSY VYSPRAVIT, POPŘ. NAHRADIT REPLIKOU.  
STÁVAJÍCÍ DŘEVĚNÉ KONSTRUKCE ALTÁNU OČISTIT A ODSTRANIT STARÉ VRSTVY NÁTĚRU, RESTAURÁTORSKY OŠETŘIT, POŠKOZENÉ KUSY VYSPRAVIT, POPŘ. NAHRADIT DLE PŮVODNÍHO VZORU (VČETNĚ CHYBĚJÍCÍCH).  
VEŠKERÉ KLEMPŘÍŘSKÉ VÝROBKY (OPLECHOVÁNÍ, SVODY ATO.) DEMONTOVAT A NAHRADIT NOVÝMI Z PŘEDZVĚTRALÉHO TITANZINKOVÉHO PLECHU.  
STÁVAJÍCÍ STŘEŠNÍ KRYTINU Z PLECHU A ASFALTOVÝCH ŠINDELŮ NAHRADIT NOVOU Z PŘEDZVĚTRALÉHO TITANZINKOVÉHO PLECHU.  
LAVIČKY BUDOU KOTVENÉ DO PODLAHY POMOCÍ SYSTÉMOVÉHO KOTVENÍ (VIZ. SCHEMA).  
STÁVAJÍCÍ ZÁMEČNICKÉ PRVKY RESTAURÁTORSKY OŠETŘIT, POŠKOZENÉ KUSY VYSPRAVIT, POPŘ. NAHRADIT REPLIKOU.  
ROZMĚRY OBLOŽENÍ ELEKTRO SKŘÍNKY JSOU ORIENTAČNÍ A ZÁVISÍ NA SKUTEČNÝCH ROZMĚRECH SKŘÍNKY.

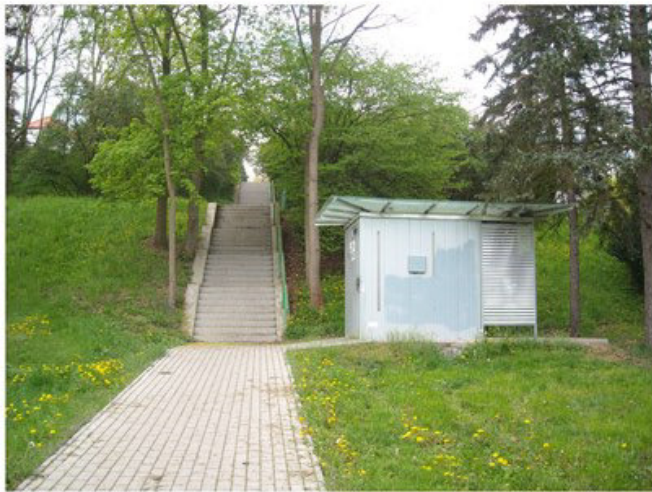
stávající stav

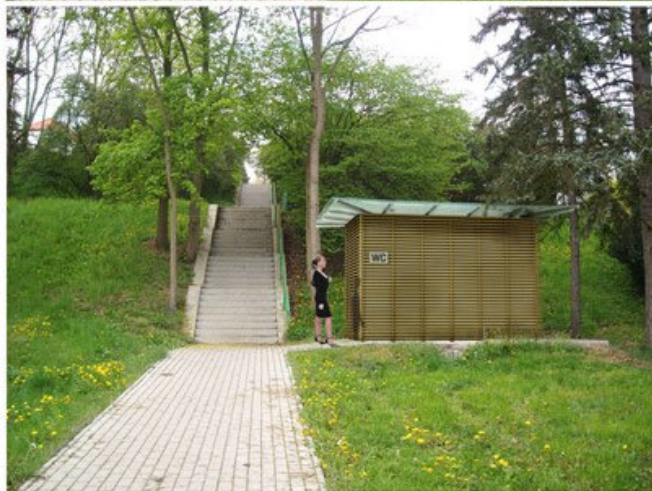
nové dřevěné obložení

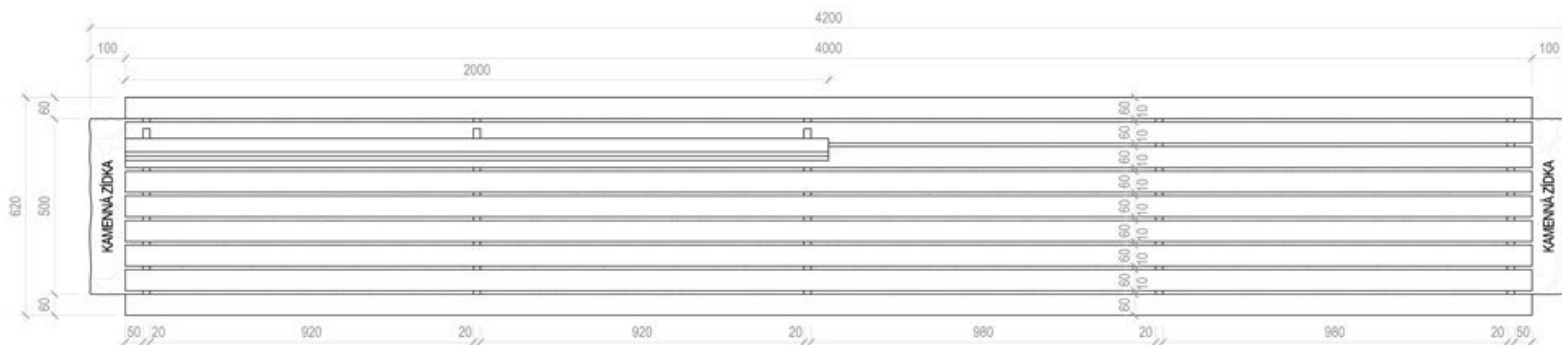
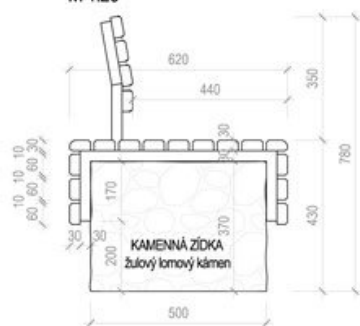
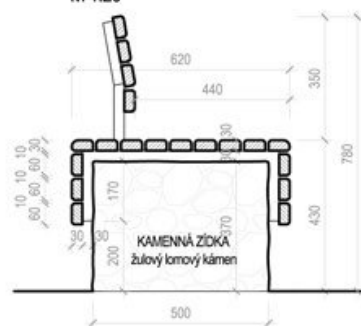
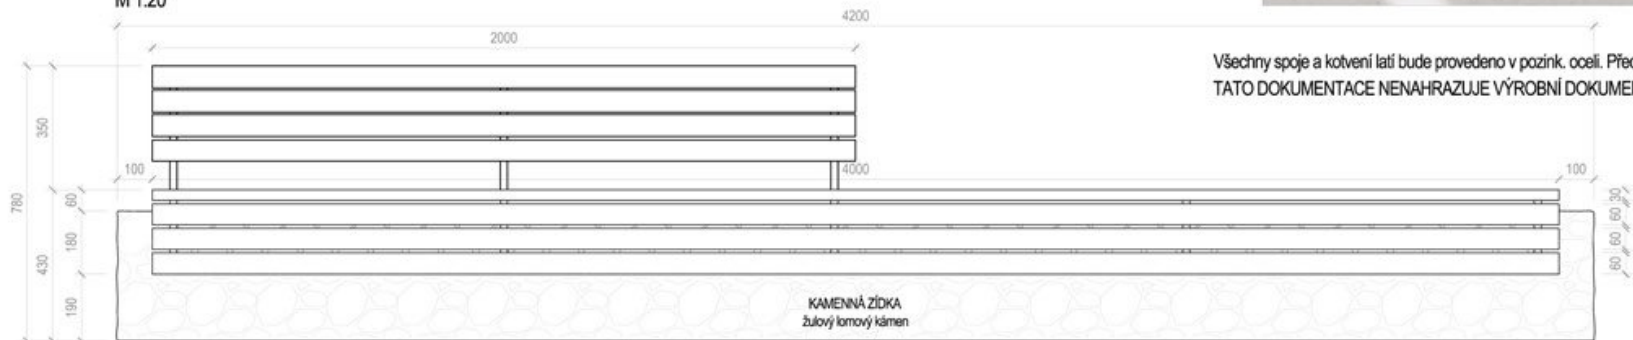
# PŮDORYS M 1:20

Všechny spoje a kotvení latí bude provedeno v pozink. oceli. Před výrobou budou detaily zkontrolovány s architektem.  
TATO DOKUMENTACE NENAHAZUJE VÝROBNÍ DOKUMENTACI !

REVITALIZACE ÚZEMÍ U TENISOVÝCH KURTŮ  
tribunové lavičky

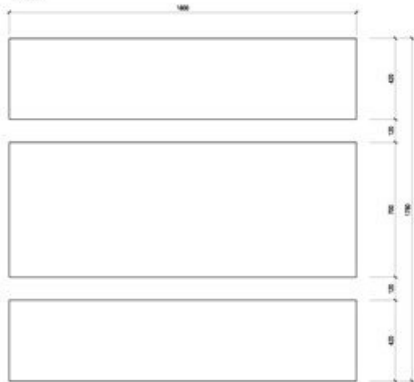
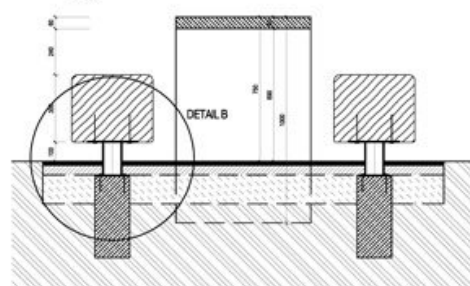
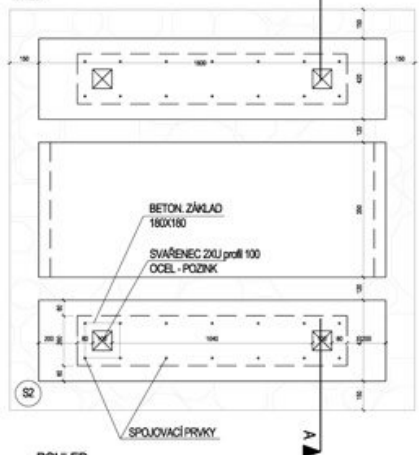
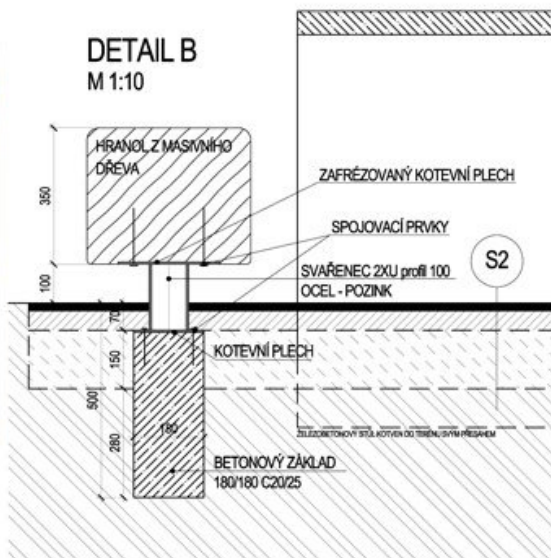
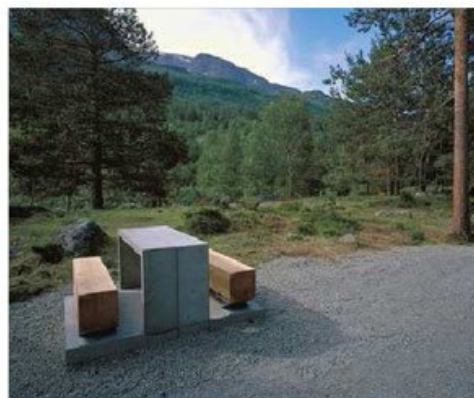
## lavičky s betonovým stolem - set

STŮL: prefabrikovaný železobeton, leštěný povrch

LAVICE: masivní dřevo - modřín, ošetřeno transparentním lakem - případně upravit chemicky/tlakově - proti kroucení, prasklinám apod. Popřípadě z lepeného dřeva

KOTVENÍ: do betonového základu C20/25, ocelové prvky budou provedeny z žárově zinkované oceli, spojovací prvky - kotvy - pozink

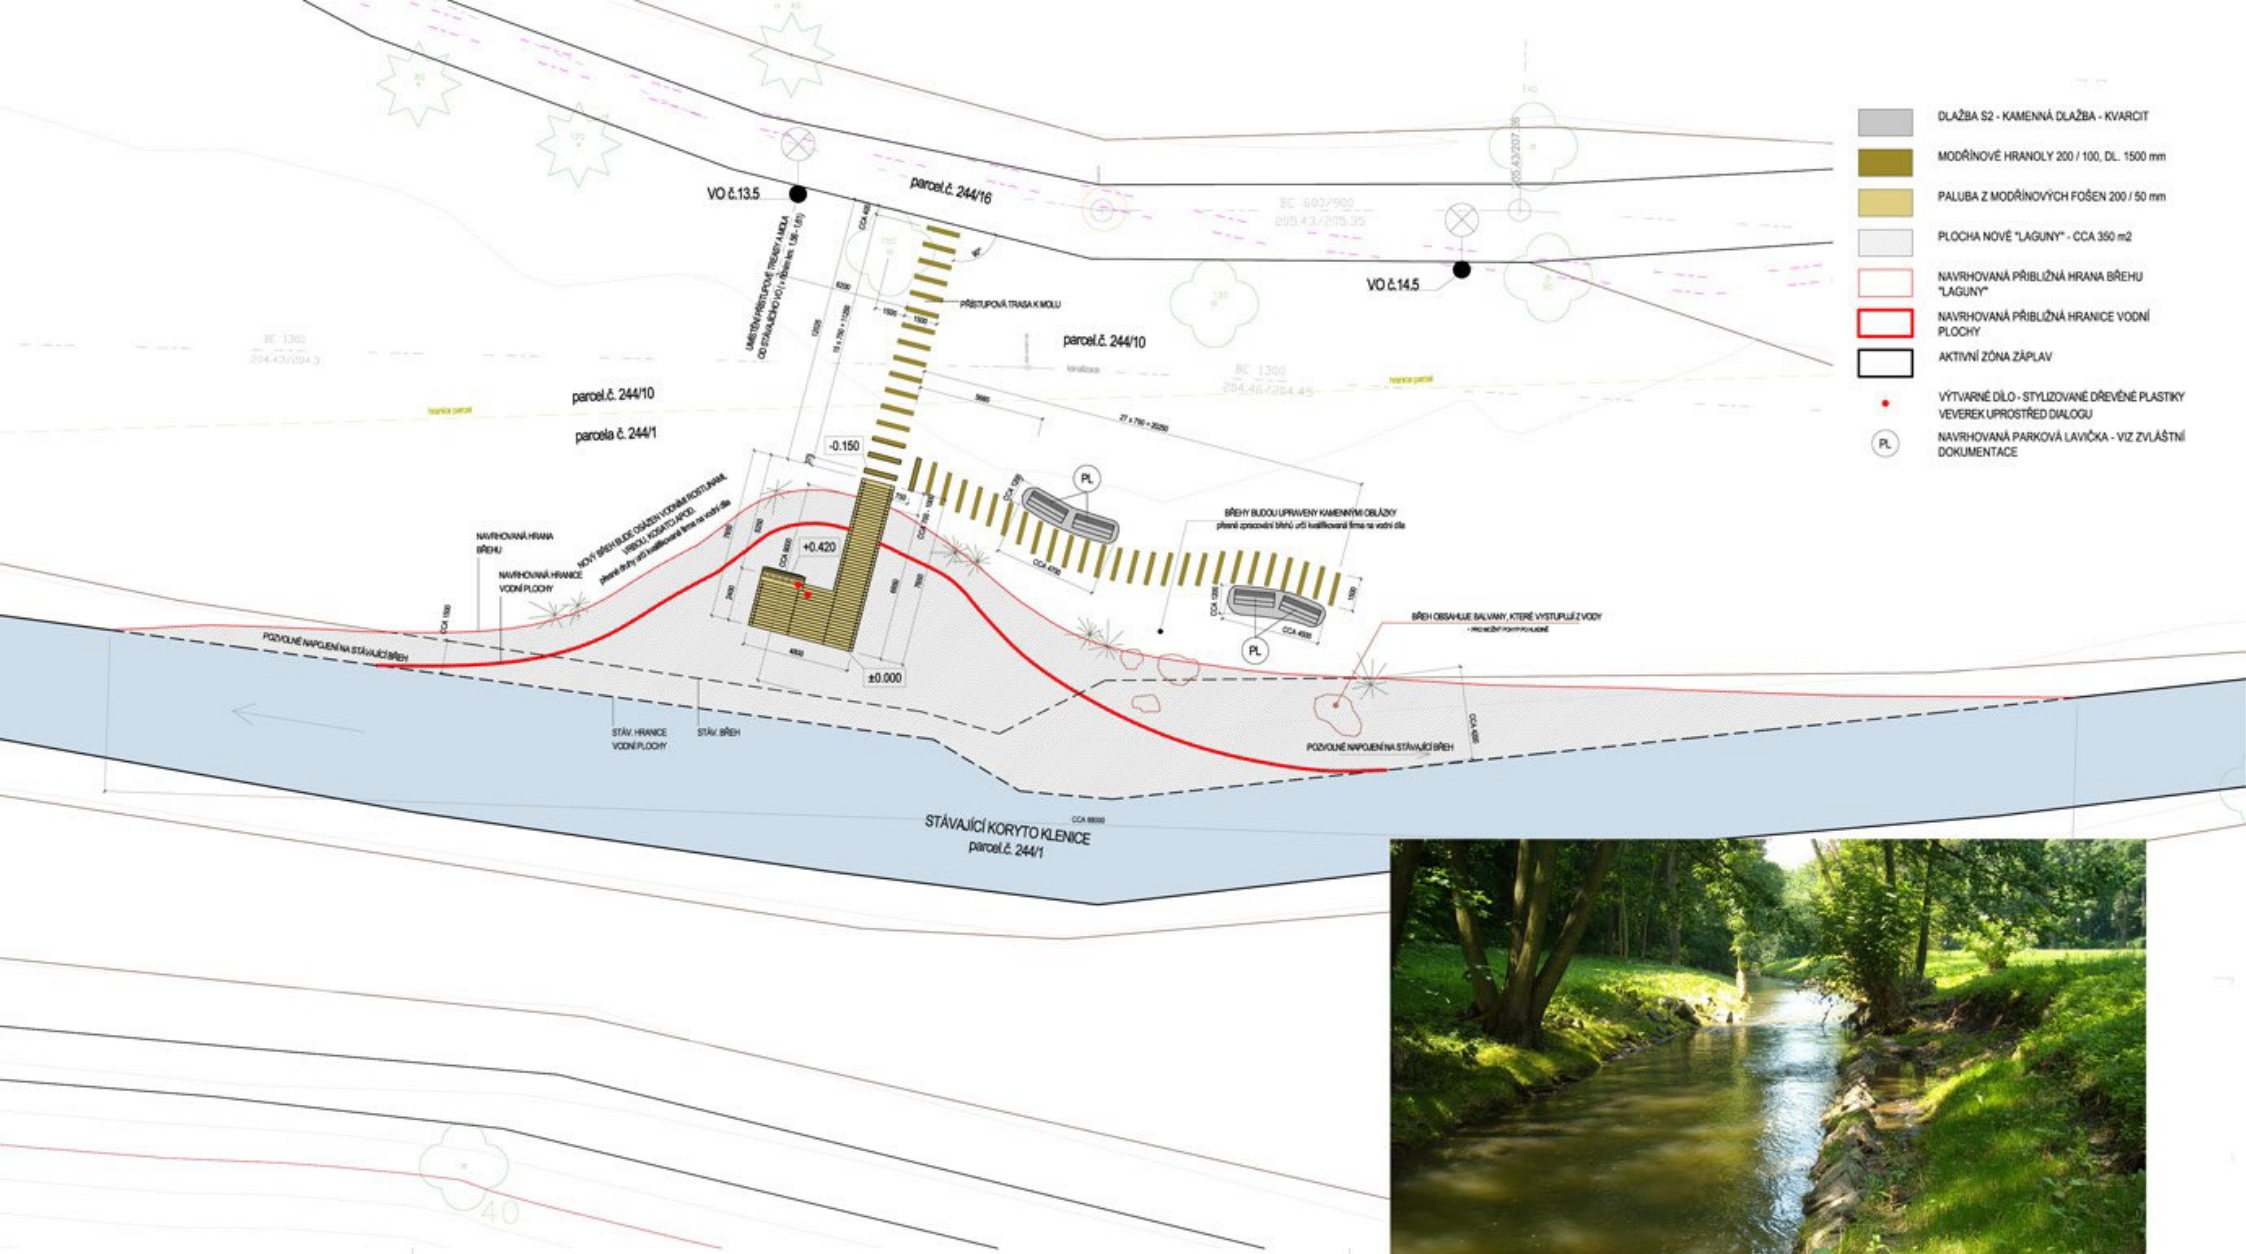
umístění na východě centrální louky  
kde je břeh Klenice vymletý - břeh bude upraven  
oproti projektu bude změna - molo bude plovoucí

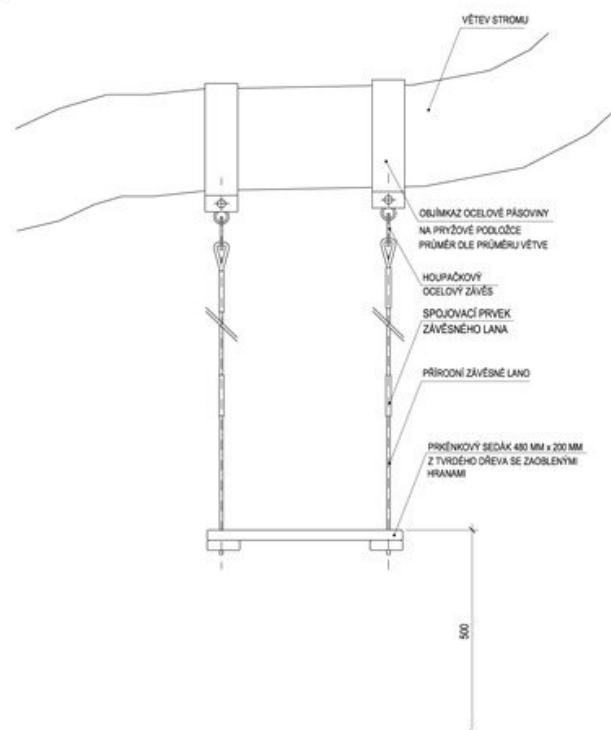
POHLED ČELNÍ NA HOUPAČKU  
M 1:10

z větve stromu na centrální louce
